『日本歯科評論 (THE NIPPON Dental Review)』 2010年12月号 (Vol. 70(12)/通刊第818号) 別刷

CT画像から デンタルエックス線写真を 見直す

ひぐち たくよし
樋口 琢善

ひぐちファミリー歯科

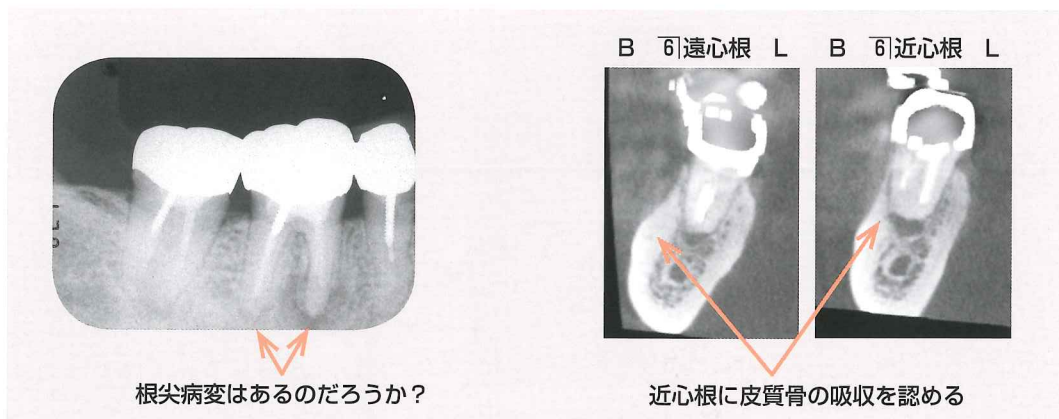
図7 皮質骨の吸収の有無によるエックス線像の違い (46歳の女性).

76の根尖病変の有無について考えてみる (図

7・図8)。デンタルエックス線写真で判断すると、6の根尖部には歯槽硬線の連続性の欠如や若干の透過像が確認できるが、その大きさは不明である。また、遠心根より近心根のほうが透過像が確認できる。CT画像で確認すると、近心根、遠心根ともに根尖部に病変の存在が確認できた。

では、デンタルエックス線写真で病変の見え方に差異があるのはなぜだろうか。根尖病変の大きさは近心根のほうが大きく、皮質骨の吸収度は遠心根より近心根のほうが大きい。やはり、皮質骨の吸収の有無がデンタルエックス線写真の写り方に影響を及ぼしていると考えられる。しかし、さらに観察してみると、歯槽骨内の根の位置、つまり皮質骨の厚み

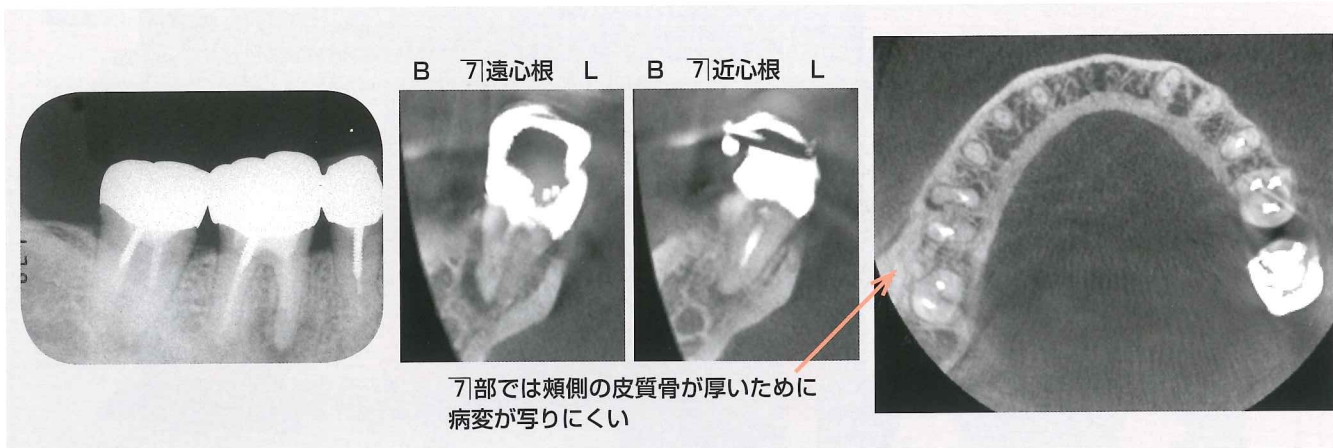
図8 図7と同じ症例. 7にも根尖病変が認められる.

次に7を見ると、デンタルエックス線写真では根尖病変の有無はわかりにくいですが、CT画像上では病変が存在する。皮質骨は6と比較して厚いことがわかる。以上のことを踏まえると、デンタルエックス線写真上の根尖病変の写りに影響を及ぼす因子として、病変自体の大きさ、皮質骨の吸収の有無、皮質骨の厚み、が考えられる。

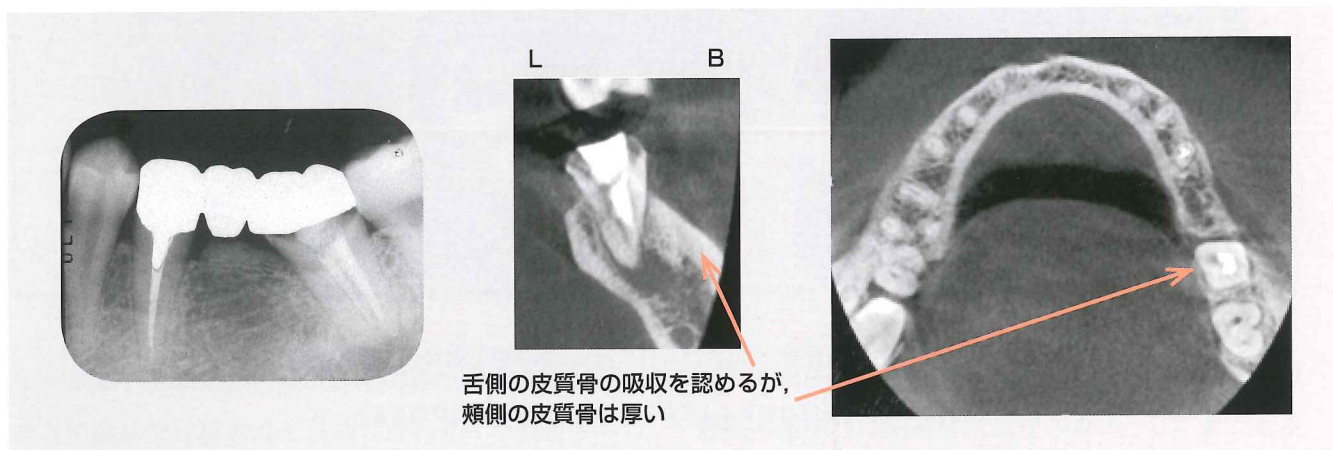
図9 皮質骨の吸収によって透過像は異なるのか? (43歳の男性)

さらに別の症例(図9)で検証してみる。デンタルエックス線写真では7の根尖部にわずかに病変を確認できるが、CT画像で見ると病変は比較的大きい。そして、皮質骨がとても厚い。やはり、皮質骨

の厚みはデンタルエックス線写真の写りに大きな影響を与える因子と考えられる。

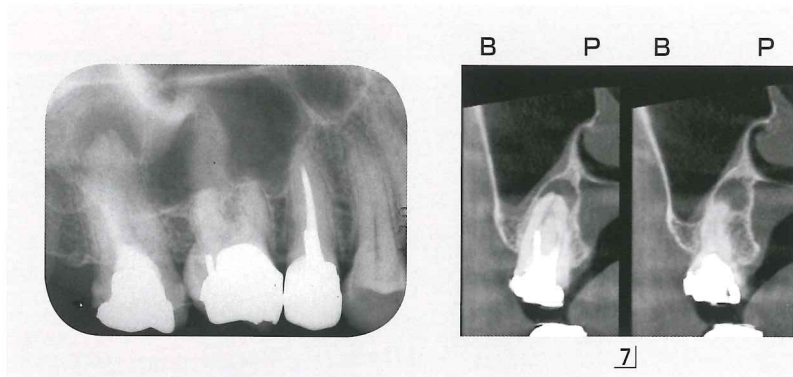
図10 上顎臼歯部の観察。頬側・口蓋側とも根尖病変による皮質骨の吸収はほとんど認められないが、デンタルエックス線写真でも7]の根尖病変は鮮明に確認できる。上顎の皮質骨が薄いため海綿骨の吸収がエックス線像に現れやすい。

図10を見ると、デンタルエックス線写真上でも7の根尖病変の存在は確認できる。デンタルエック

ス線写真上での根尖病変の写りに影響を及ぼす因子として、病変の大きさ、皮質骨の吸収の有無、皮質骨の厚みと述べたが、そのことを踏まえてこの症例を考えると、根尖病変はわりと大きく、皮質骨は吸収しているか、薄いことが推測できる。実際のCT画像で見ると、皮質骨の吸収はわずかで、皮質骨は薄いことがわかる。

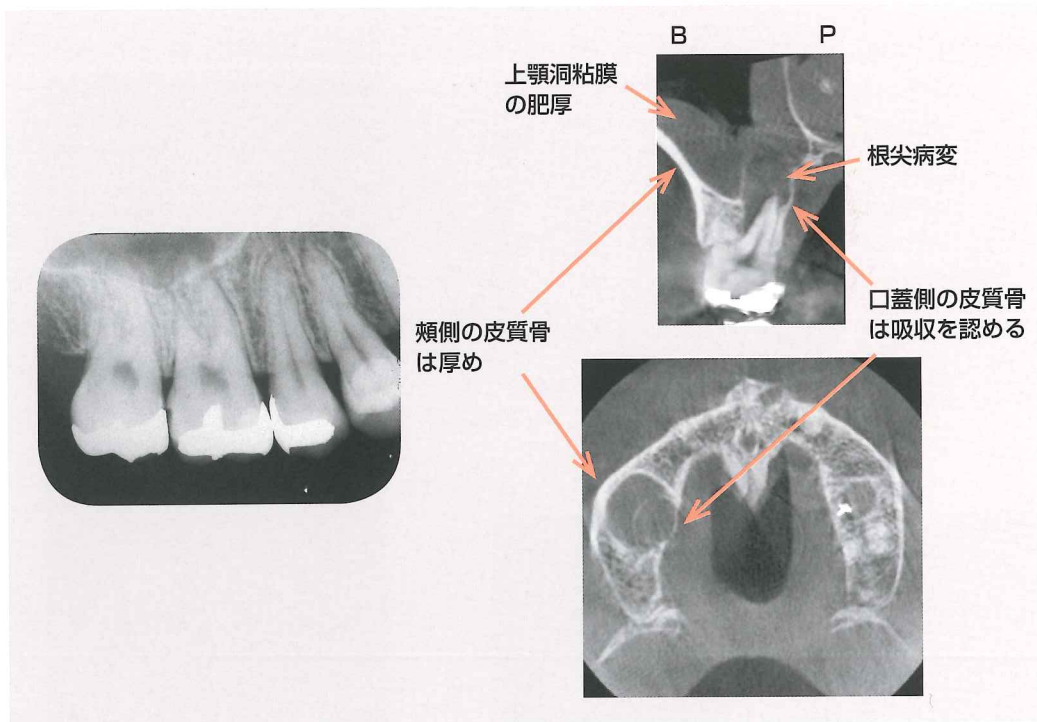
図12 上顎白歯部の観察 (28歳の女性, 主訴は右側上顎白歯部の咬合痛).

では、根尖病変と上顎洞粘膜の肥厚が共に存在する場合、デンタルエックス線写真ではどのような像に見えるのかを検証してみる。図12の症例は、デンタルエックス線写真だけで診断することは難しいと考えられる。患者は右側上顎臼歯部の咬合痛で来院された。一見、右側上顎臼歯部は生活歯のようであり、6]の根尖部に圧痛を認め、頭部を下にすると重い感じが増すとのことによって上顎洞炎を疑った。

当初, 根尖病変の存在はデンタルエックス線写真ではわかりにくく, CT画像で確認するまで図12のような複雑な像であることは予想できなかった. 上顎洞粘膜の肥厚と大きな根尖病変が存在し, 頬側の皮質骨は厚く, 口蓋側の皮質骨は吸収している. 根尖病変が大きいにもかかわらずデンタルエックス線写真上に透過像が現れにくかった要因としては, 頬側の皮質骨の厚みと上顎洞粘膜の肥厚のためと推測している.

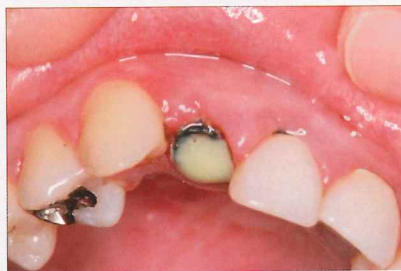
図16 初診時のCT画像では病変も大きく、口蓋部の皮質骨が吸収している像が確認できる。冠を除去すると排膿を認めた。

CT画像で見ると、病変は大きく、唇側・口蓋側ともに皮質骨が吸収している範囲も広いことがわかる(図16)。CT像がなくてもある程度想像はつくが、より正確な診断となるとCT画像も必要なのかもしれない。

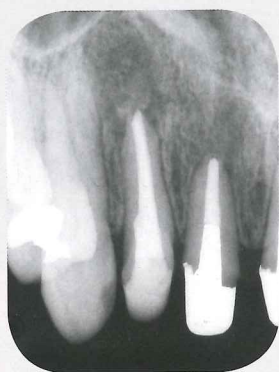
図17 図15の症例の術後8カ月後のデンタルエックス線写真とCT画像。

8カ月後のデンタルエックス線写真とCT画像では根尖病変の縮小、口蓋側の皮質骨の改善が認められる(図17)。2)は2根管であったが、この発見はCT画像による恩恵が大きかったと考えている。また、正確に2根管の治療が行えたのは、マイクロスコープによるところも大きいと感じている。時代の流れとして最新の器具は必要と思われる時もあるが、病変や周囲の骨の状態をイメージする訓練を積み重ねることによって、CTがなくても治療結果に大きな差異は表れにくくなるのではないかと考えている。
